(Nicht) neu
genietet

**Instandsetzung zweier historischer
Vorbrücken aus Eisen**

Klosterbrücke Wettingen:
komplett zerlegt

Thurbrücke Eschikofen:
Substanz konserviert

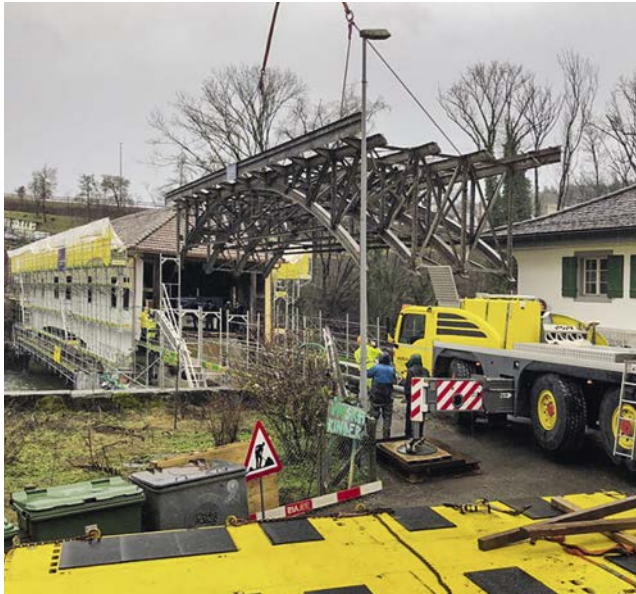
Die Unternehmung hob die Eisenbrücke in einem Stück an und transportierte sie zur Instandsetzung zunächst ins Sandstrahlwerk und dann weiter in die Werkstatt des Stahlbauers.

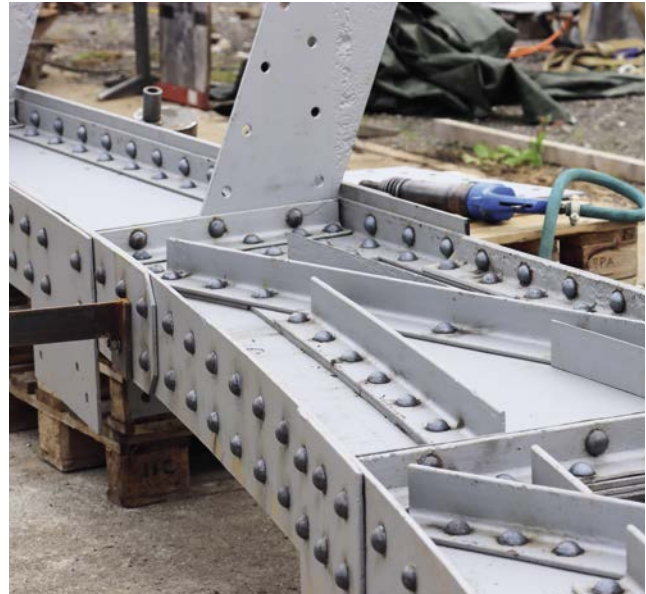
starke Korrosionsschäden – sowohl Kontakt- als auch Spaltkorrosion, insbesondere in den Kontaktflächen von mehreren zusammengenieteten Elementen. Es stellte sich die grundsätzliche Frage, die sich nur im einvernehmlichen Dialog zwischen Ingenieuren und Denkmalpflegern beantworten liess: Durfte die Eisenkonstruktion für ihre Instandsetzung komplett ausgetauscht werden?

Die Konstruktion wurde vollständig in ihre Einzelteile zerlegt. Die ursprünglich verwendeten Niete gingen dadurch verloren und mussten ersetzt werden.

zerstört waren – so beispielsweise die Obergurtflansche der Bogenträger unterhalb der Zoresbleche –, wurden durch bauähnliche Teile aus Baustahl S235 ersetzt. Die anderen liess man im Werk vorsichtig sandstrahlen und spritzverzinken. Auf diese Grundierung folgten eine Zwischenbeschichtung und ein Deckanstrich aus Eisenglimmerfarbe. Danach wurden die Bauteile ins zugerichte Baar in die Nähe der Werkstatt des Stahlbauers transportiert und dort neu vernietet – mit neuem, in der Werkstatt in Uerzlikon in Handarbeit angefertigtem Nietmaterial. Mit der Vernietung behält das Bauwerk sein ursprüngliches Erscheinungsbild und sein originales statisches System. Nach der Vernietung erfolgte der abschliessende Korrosionsschutzanstrich über die gesamte Konstruktion.

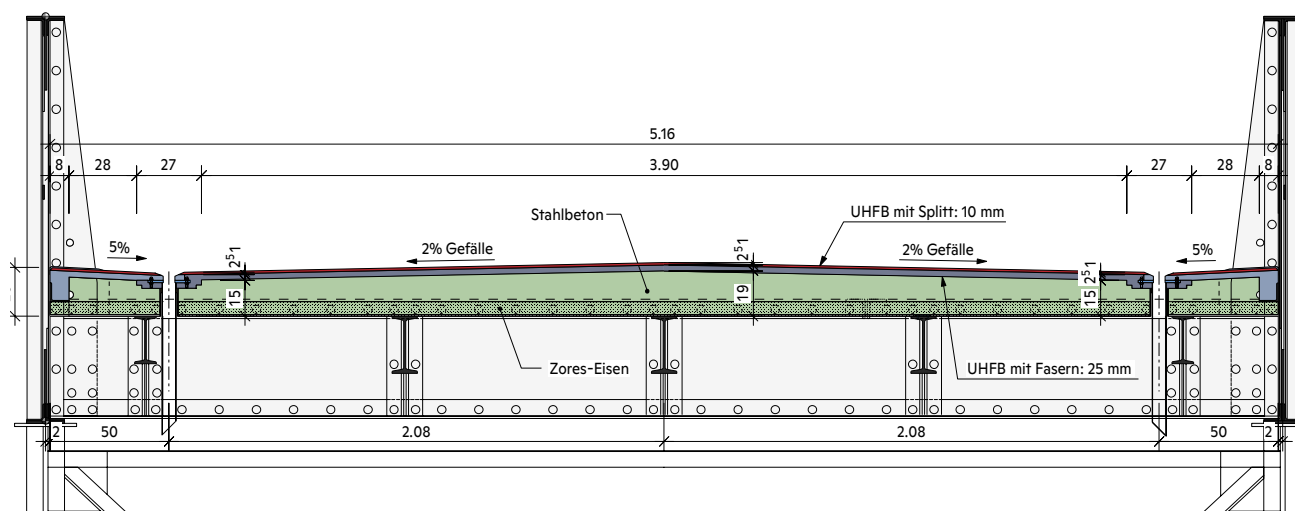
Querschnitt mit neuer Fahrbahnplatte (Vorlandbrücke 1): Die dauerhaft gegen eindringendes Wasser dichte Fahrbahnplatte aus Stahlbeton und einem Überzug aus ultrahochfestem Beton (UHFB) hat ein Dachgefälle. Der UHFB besteht aus einer 25 mm dünnen Schicht mit Fasern, einer 10 mm dünnen Schicht ohne Fasern und Split, der direkt in den UHFB gemischt wurde. Die Oberfläche wurde anschliessend gewaschen, damit der beigemischte Split an der Oberfläche freigelegt wird (vgl. «UHFB», unten).

Die neue Fahrbahnplatte besteht aus schlanken Stahlbetonplatten, die mit Ultrahochleistungs-Faserbeton übergossen wurden. Diese Konstruktion ist nicht nur dicht, sondern auch leicht, was das Tragwerk und die Foundation entlastet. Die ständigen Lasten an der Oberkante der Pfeiler und Widerlager konnten somit auf 65% reduziert werden. Dieser Aufbau entlastet selbst die durch Materialverlust infolge Korrosion teilweise geschwächten Längsträger. So konnten auch sie trotz Tragwiderstandsverlust erhalten bleiben. Wegen der markanten Entlastung und aufgrund des guten Allgemeinzustands sowie der geringen Empfindlichkeit des Tragwerks gegenüber Setzungen konnte man letztlich auf eine Erneuerung der Tiefenfundationen verzichten.
