Das Guckloch

Nr. 1|2019

Schlichergrabenbrücke am Schollberg bei Sargans

Schlichergrabenbrücke – bescheidene Zeugin, grossräumige Verkehrspolitik

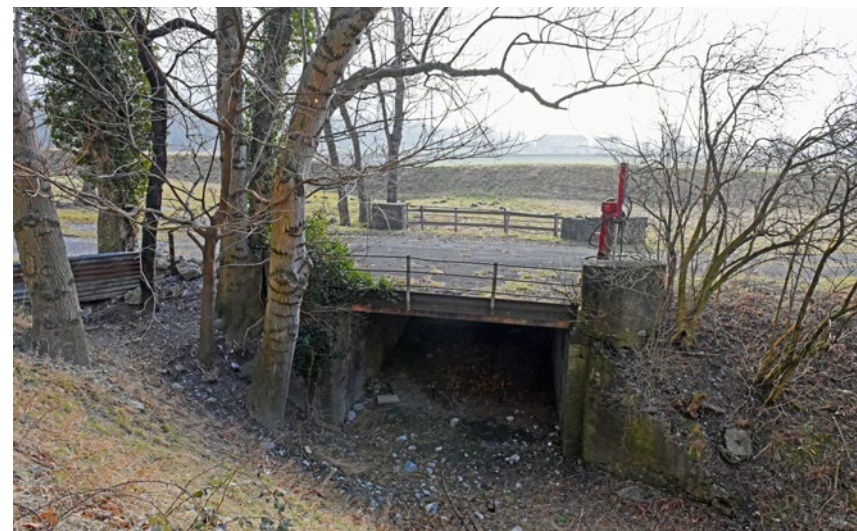
Vor der Instandsetzung wurde die Brücke als Unterstand für landwirtschaftliche Fahrzeuge und Geräte genutzt. Er besass eine Ausfahrt ins Wiesland. Das Gelände im Hintergrund ist original und besitzt massive Holme, das verkürzte Geländer im Vordergrund hat Stahlrohre.

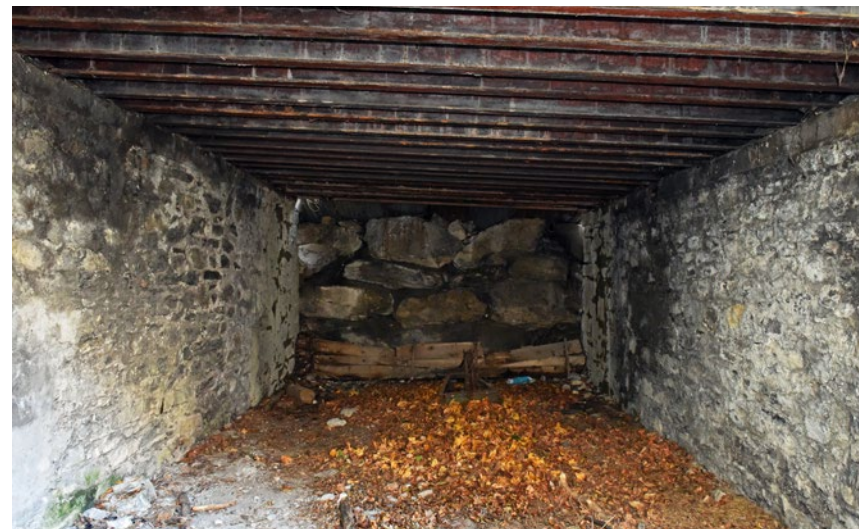
Im Raum unter der Brücke mit den Widerlagermauern, den Stahlträgern der Fahrbahn und der rückwärtig abschliessenden Blocksteinmauer, welche die Auffüllung südöstlich der Brücke stützte, war nicht durchlüftet. Es sind deshalb deutlich Feuchtigkeitsflecken und Sinterbildungen im hinteren Teil des Raums sichtbar.

Die Schäden hatten zwei Ursachen: Zum einen fehlte eine Abdichtung der Stahltragkonstruktion; die Strassen- decke war, wie zur Bauzeit üblich, als sickerfähige Schotterdecke ausgelegt worden. Indem der Koffer später mit Bitumen getränkt (zur Reduktion der Staubbildung durch Fahrbahnabrieb) und nachfolgend eine Asphaltdecke eingebaut wurde, machte ihn nicht weniger durchlässig. Zum anderen war nach der Verlegung des Schlichergrabens und der südöstlichen Auffüllung des Terrains die Brücke nicht mehr durchlüftet, was die Austrocknung der Tragkonstruktion und des Mauerwerks erschwerte. Dies führte zu einer permanenten Durchfeuchtung der Mauern in der Süd- und Ostecke; da ausserdem die Oberflächenentwässerung hauptsächlich

lich zur Südecke erfolgte, wurde das Mauerwerk hier am stärksten durchnässt.

– Im Anschluss sicherte man die Tragkonstruktion: Die Durchlüftung der Brückenunterseite wurde durch Ausheben des einstigen Schlichergrabens auf der Südseite der Brücke sichergestellt. Nach Abtrag der Fahrbahndecke ergänzte der Baumeister wenige durchgerostete Fehlstellen der Zoreisen und baute eine Abdichtung ein. Leider war es nicht möglich, die Abdichtung in eine neue Schotterdecke einzubinden, da deren Mächtigkeit dafür nicht ausgereicht hätte. Stattdessen wurde eine dünne, 6 cm starke Betondecke eingebaut, die mit einem Bewehrungsnetz verstärkt ist. Aufgeklebte Bitumenbahnen dichten die Brückenplatte ab. Nachdem eine Gummischrotmatte (Moosgummiprofil) auf die Brückenplatte verlegt war, erstellte man die bis 15 cm dicke Koffierung, die man mit feinem Strassenkies abdeckte. Durch Einwalzen der bombierten Schotterfahrbahn wurde die Oberflächenentwässerung über die Schulter und in der Strassenlängsachse

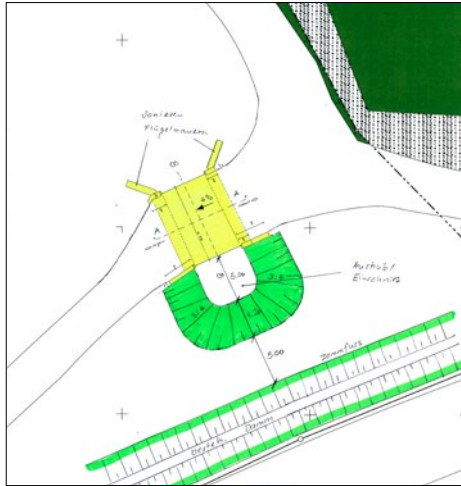
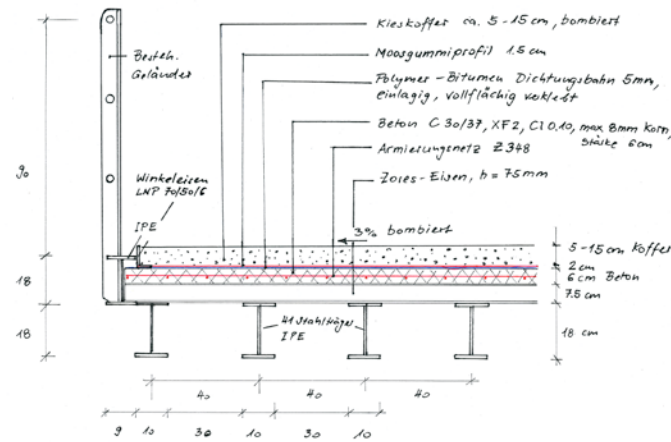
Die bedeutendsten Schäden bestanden in der beginnenden Durchrostung der Zoresisen und im Auswittern des Maurermörtels aus den Fugen der unverputzten Widerlagermauern. Daneben bestanden zahlreiche kleinere Schäden an Mauerwerk, Verputz und Geländern, die auf Abnutzung und fehlenden Unterhalt zurückzuführen sind. Es wurde vor Baubeginn vermutet, dass der starke Bewuchs an der Ost-, Nord- und Westecke der Brücke die dortigen Flügelmauern geschädigt haben könnte, doch war dies (noch) kaum der Fall.

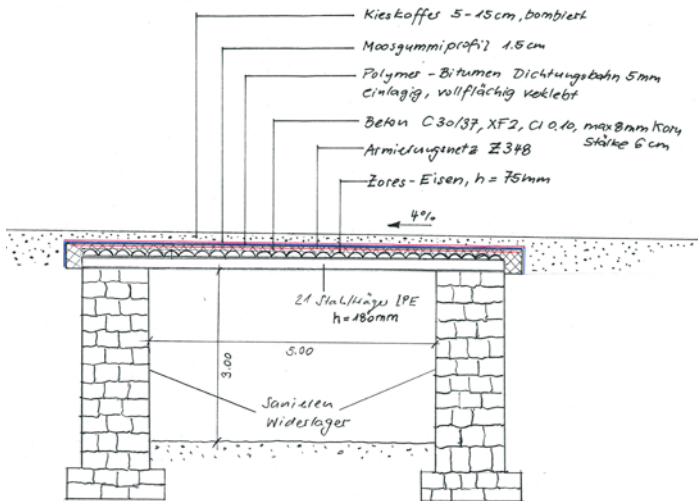
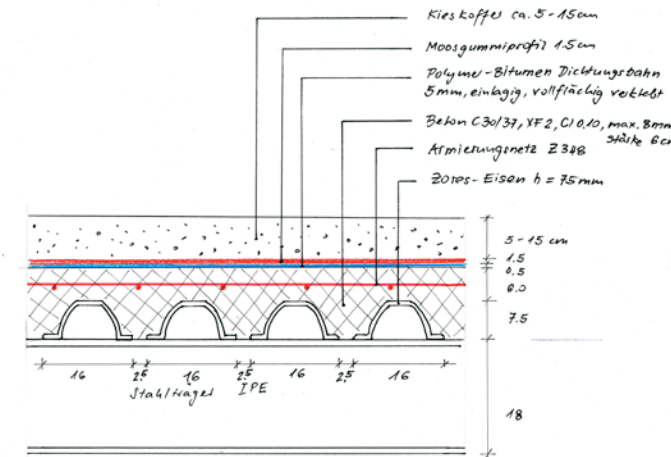
Situation und Grundriss der Brücke (oben links): Die Spannweite der Brücke beträgt 5 m, die Breite grosszügige 8.30 m. Fliessrichtung des einstigen-Schlichergrabens von links nach rechts. Schnitt (unten links) mit den beiden schematisch dargestellten Widerlagern. Oberhalb der Zoresisen wurde eine nicht sichtbare, 6 cm dicke Betonplatte eingebaut.

Die auf bestem Rheinschotter fundierten Widerlager wiesen kaum Setzungen auf. Schnitte mit Details des Brückenoberbaus mit den intakten Hauptträgern, den quer dazu liegenden Zoresisen, der dünnen Betonplatte, der Brückenabdichtung und der Kofferung (rechts).

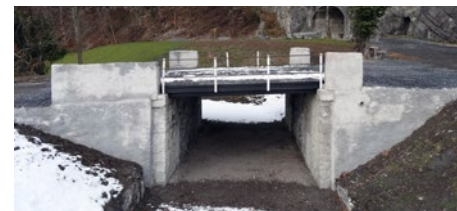
Die aus Bruchsteinen aufgemauerten, verputzten und mit Decksteinen abgeschlossenen Postamente sind wie die Widerlagermauern aus dem 19. Jhd. Das Geländer mit vier Pfosten und drei massiven Eisenholmen entspricht wie die Fahrbahnkonstruktion dem Zustand von 1893.

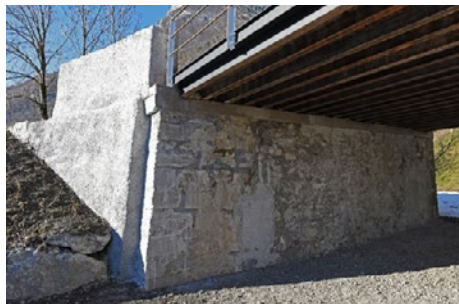
Die aus der Flucht der nur wenig ausgestellten Flügelmauern zurückspringenden Widerlagermauern sind ein typisches Gliederungselement des 19. Jhd. Sandsteinplatten bilden den oberen Abschluss. Sie wurden wohl beim Umbau 1893 angepasst an die Stahlträger mit einem bandförmigen Zementputzgesims verkleidet.

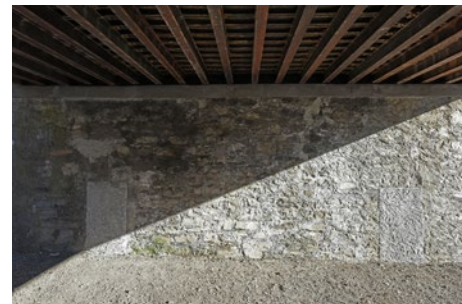
Ansicht der nordöstlichen Widerlagermauer mit den beiden verputzten Sprengkammern: Diese waren mit Kalksandsteinen ausgemauert worden, die anscheinend bereits einmal verputzt waren, aber durch Verwitterung Schaden genommen haben. Sie wurden verputzt, um die Verwitterung zu stoppen.

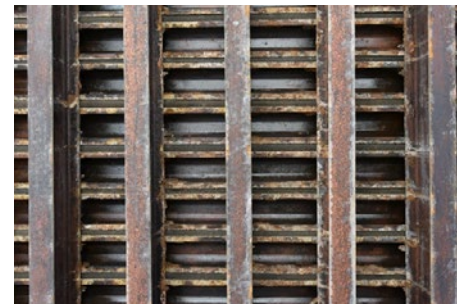
Fahrbahnuntersicht: Die Tragkonstruktion wurde gründlich trocken abgebürstet, aber nicht weiter gereinigt. Der Oberflächenrost wurde bewusst als Schutzschicht belassen. Weissliche Verfärbungen stammen von ausgewaschenem Kalkstaub des ursprünglichen Strassenkoffers.

gewährleistet. Sämtliche Stahlteile wurden mit der Bürste gereinigt, aber nicht weiter behandelt, obwohl der ursprüngliche Bitumenanstrich nur noch auf der Unterseite der Zoreisen erhalten ist; es darf aber davon ausgegangen werden, dass die Stahlteile durch Abdichtung und Durchlüftung ausreichend geschützt sind.
