# Das Guckloch

**Konstruktionstyp:** Stahlbeton mit Pilzdach

# Bad Wollishofen

## Bad Wollishofen – ein Zeitzeugnis des Neuen Bauens

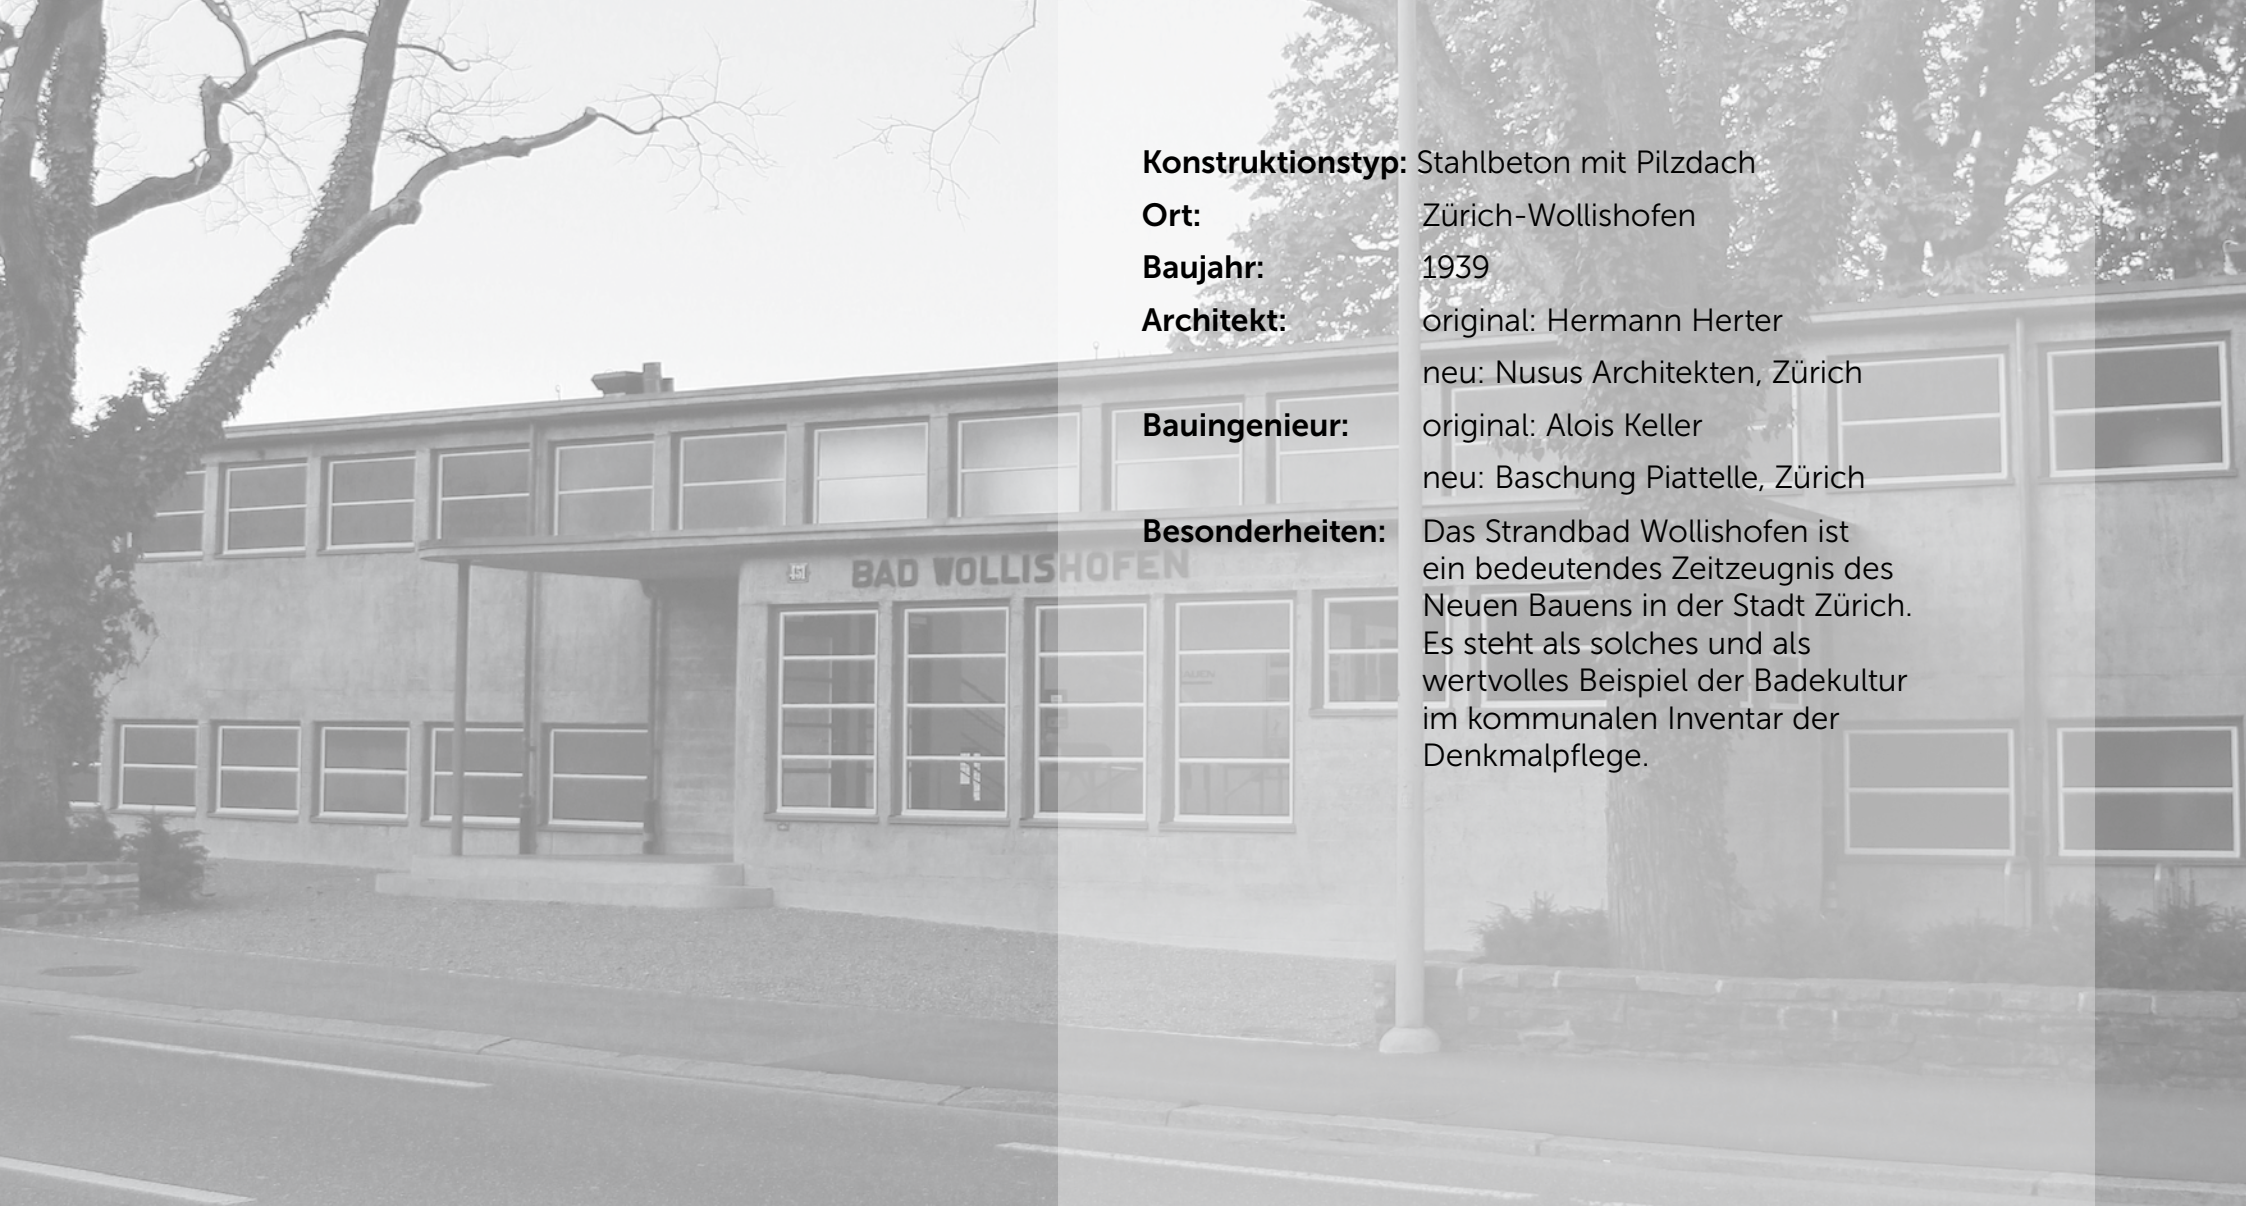
**Ort:** Zürich-Wollishofen

**Baujahr:** 1939

**Besonderheiten:** Das Strandbad Wollishofen ist ein bedeutendes Zeitzeugnis des Neuen Bauens in der Stadt Zürich. Es steht als solches und als wertvolles Beispiel der Badekultur im kommunalen Inventar der Denkmalpflege.

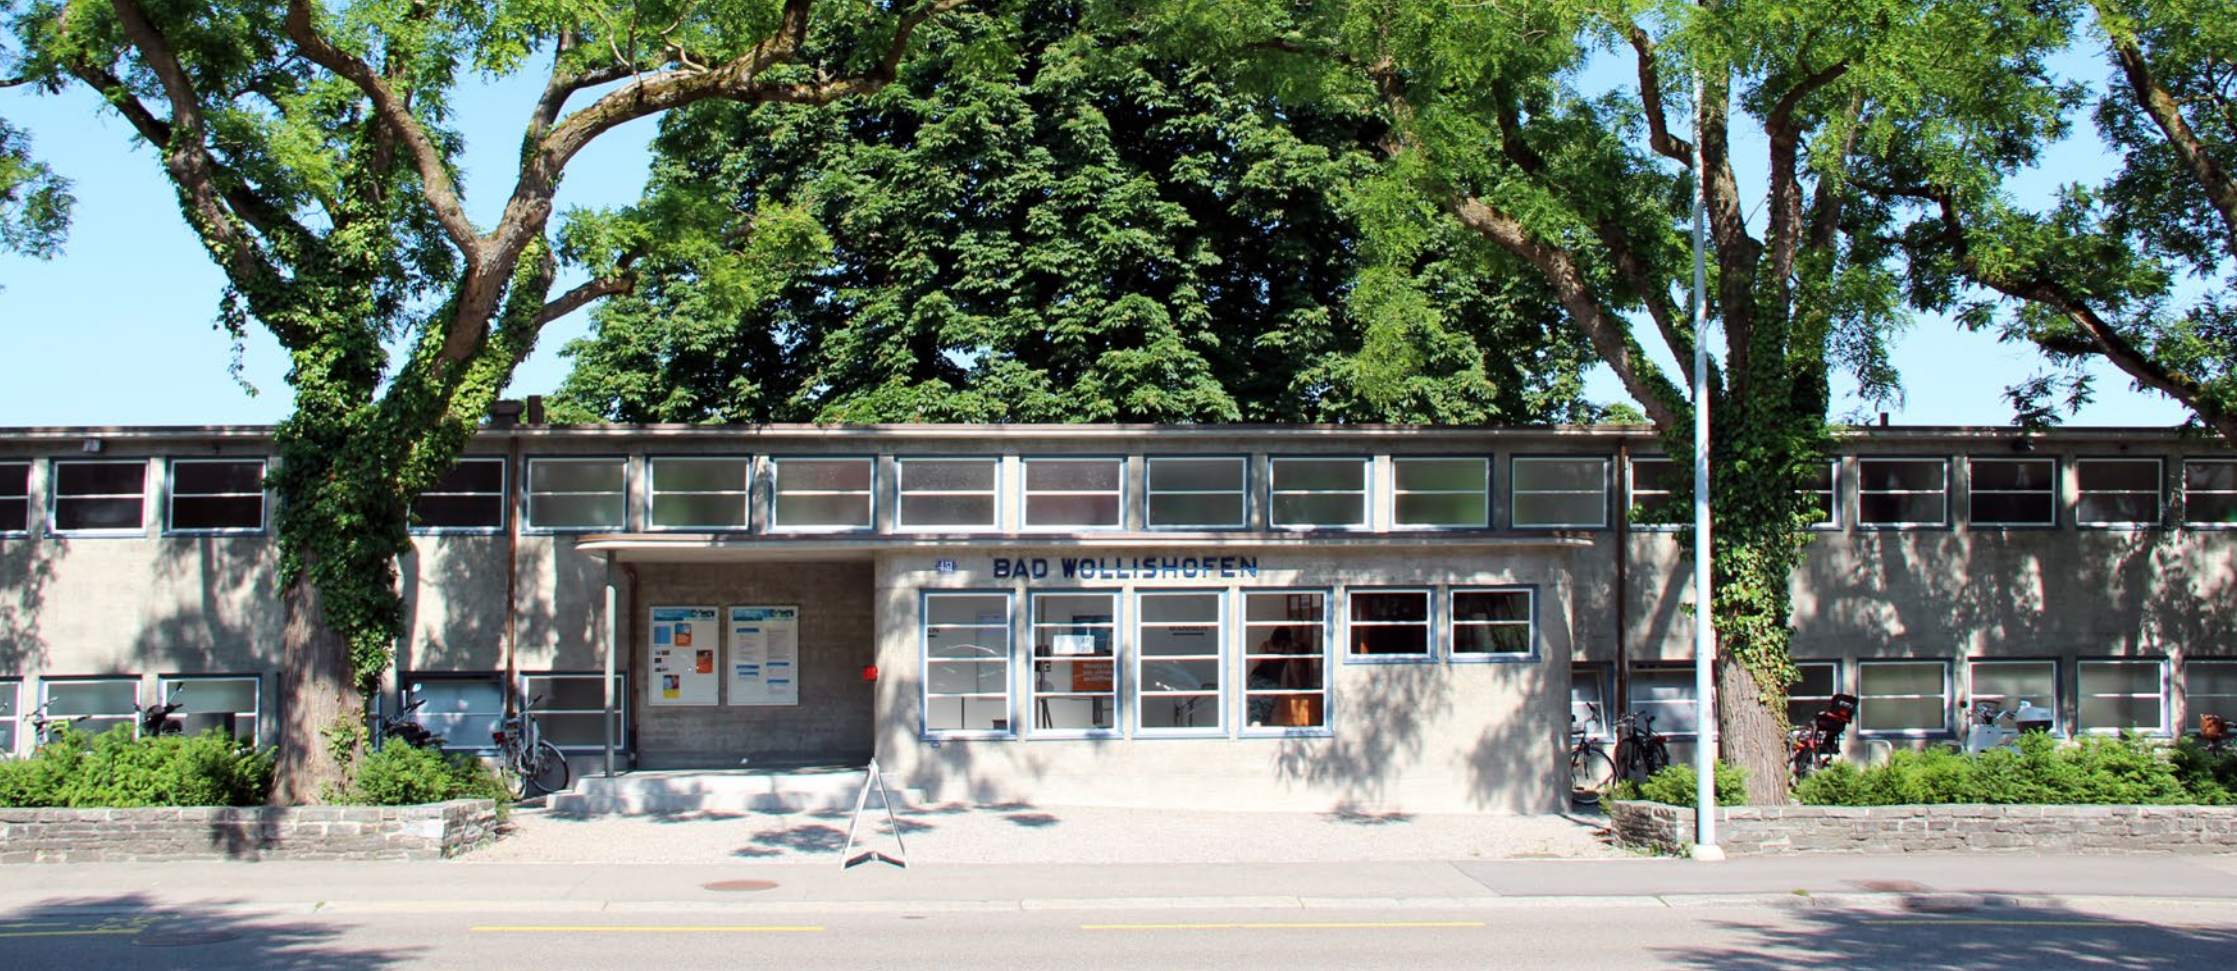
Eingang der Badi Wollishofen an der Seestrasse 451 in Zürich Wollishofen – zwischen der ehemaligen Wäscherei und der Roten Fabrik.

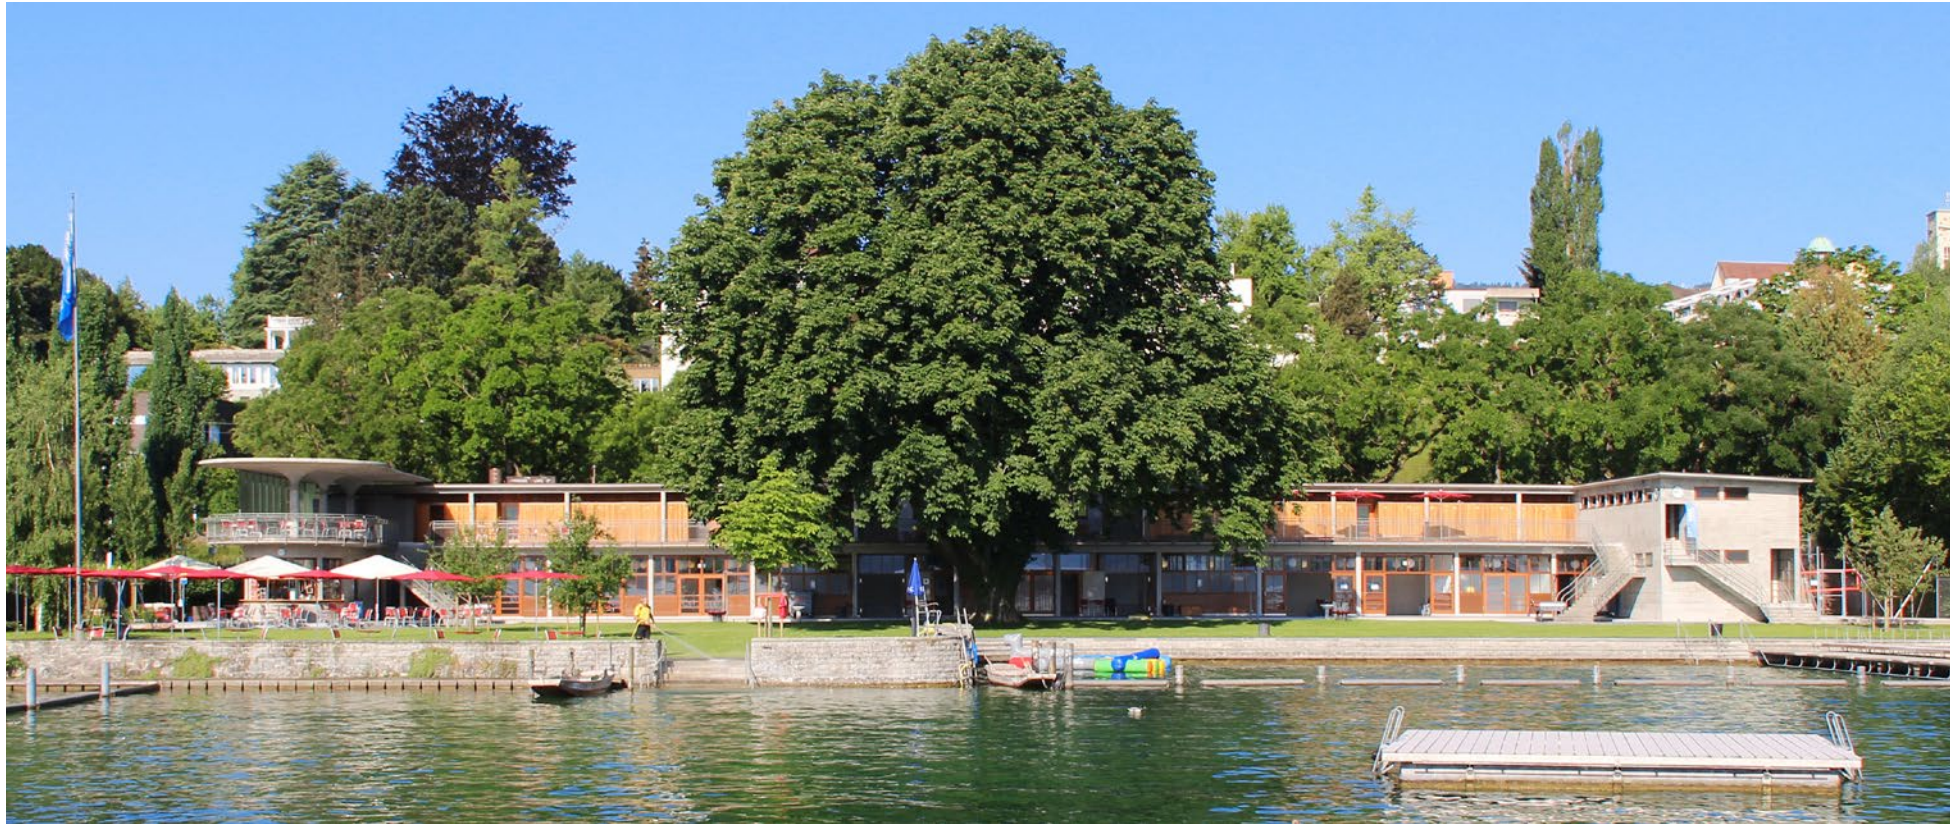
Der langgestreckte, gegen den See hin offene Bau beherbergt alle notwendigen Räumlichkeiten. Er schirmt die verkehrsreiche Strasse ab und hält seit seiner Errichtung einen grossen Grünraum frei.

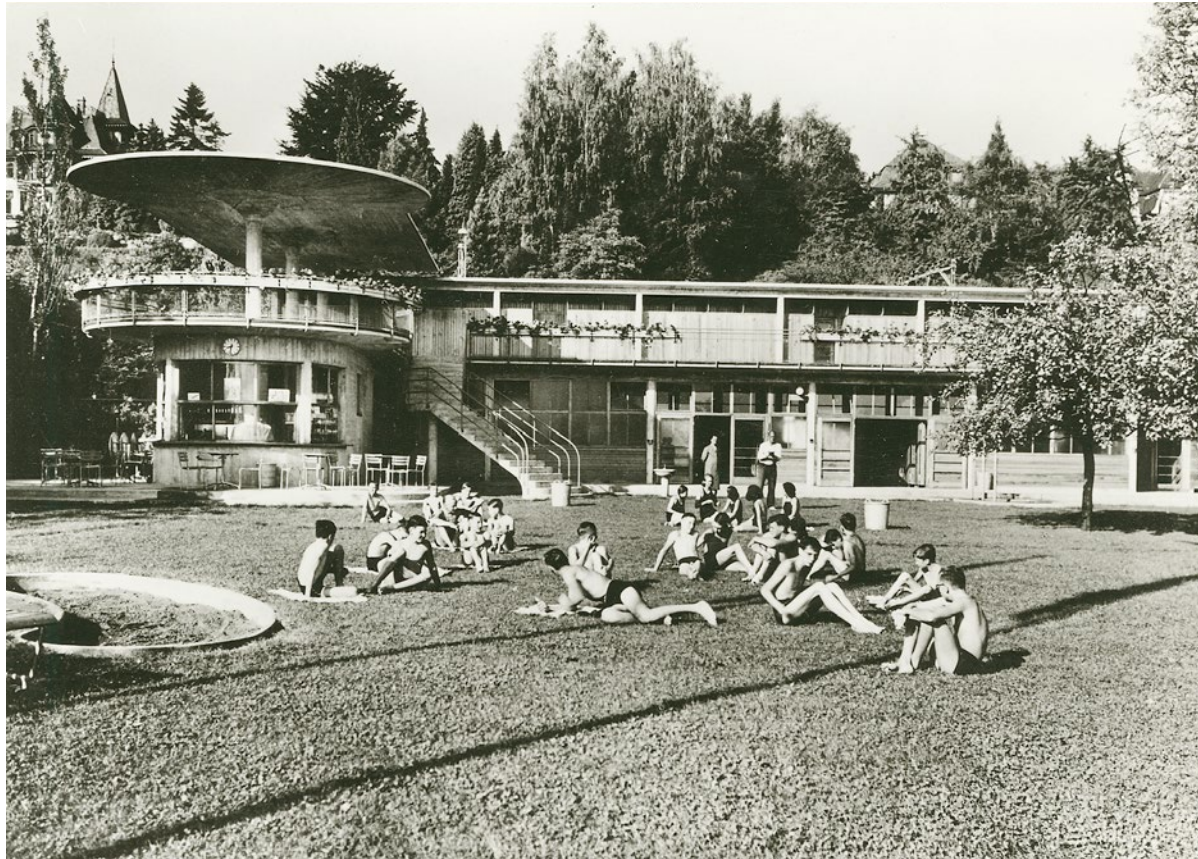
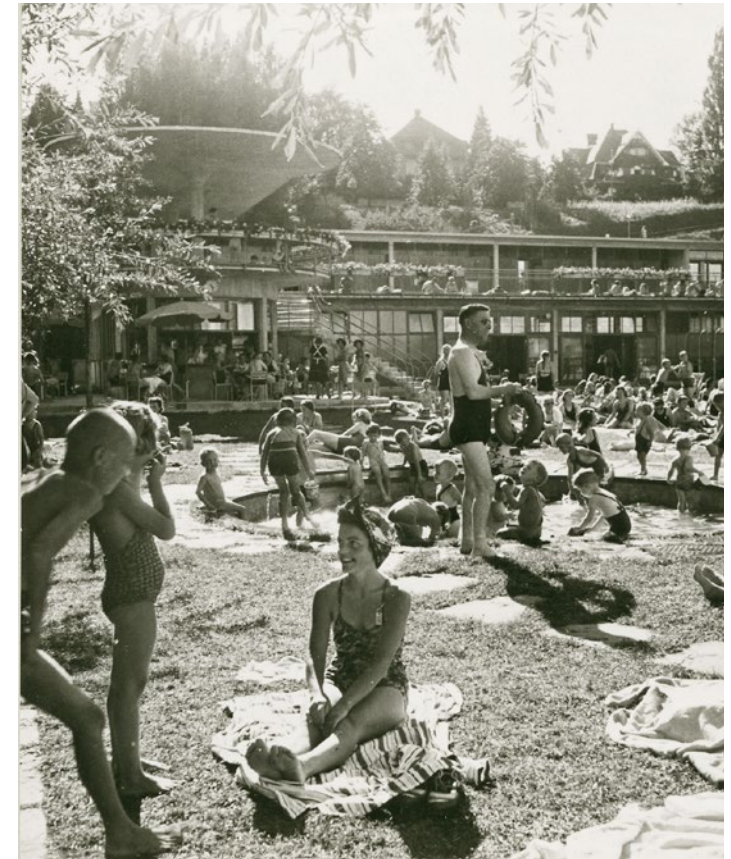
Die Planenden der Instandsetzung des Gebäudes der Badi Wollishofen hielten sich an das ursprüngliche Erscheinungsbild und an die originale Bausubstanz. (FOTO: BAUGESCHICHTLICHES ARCHIV ZÜRICH)

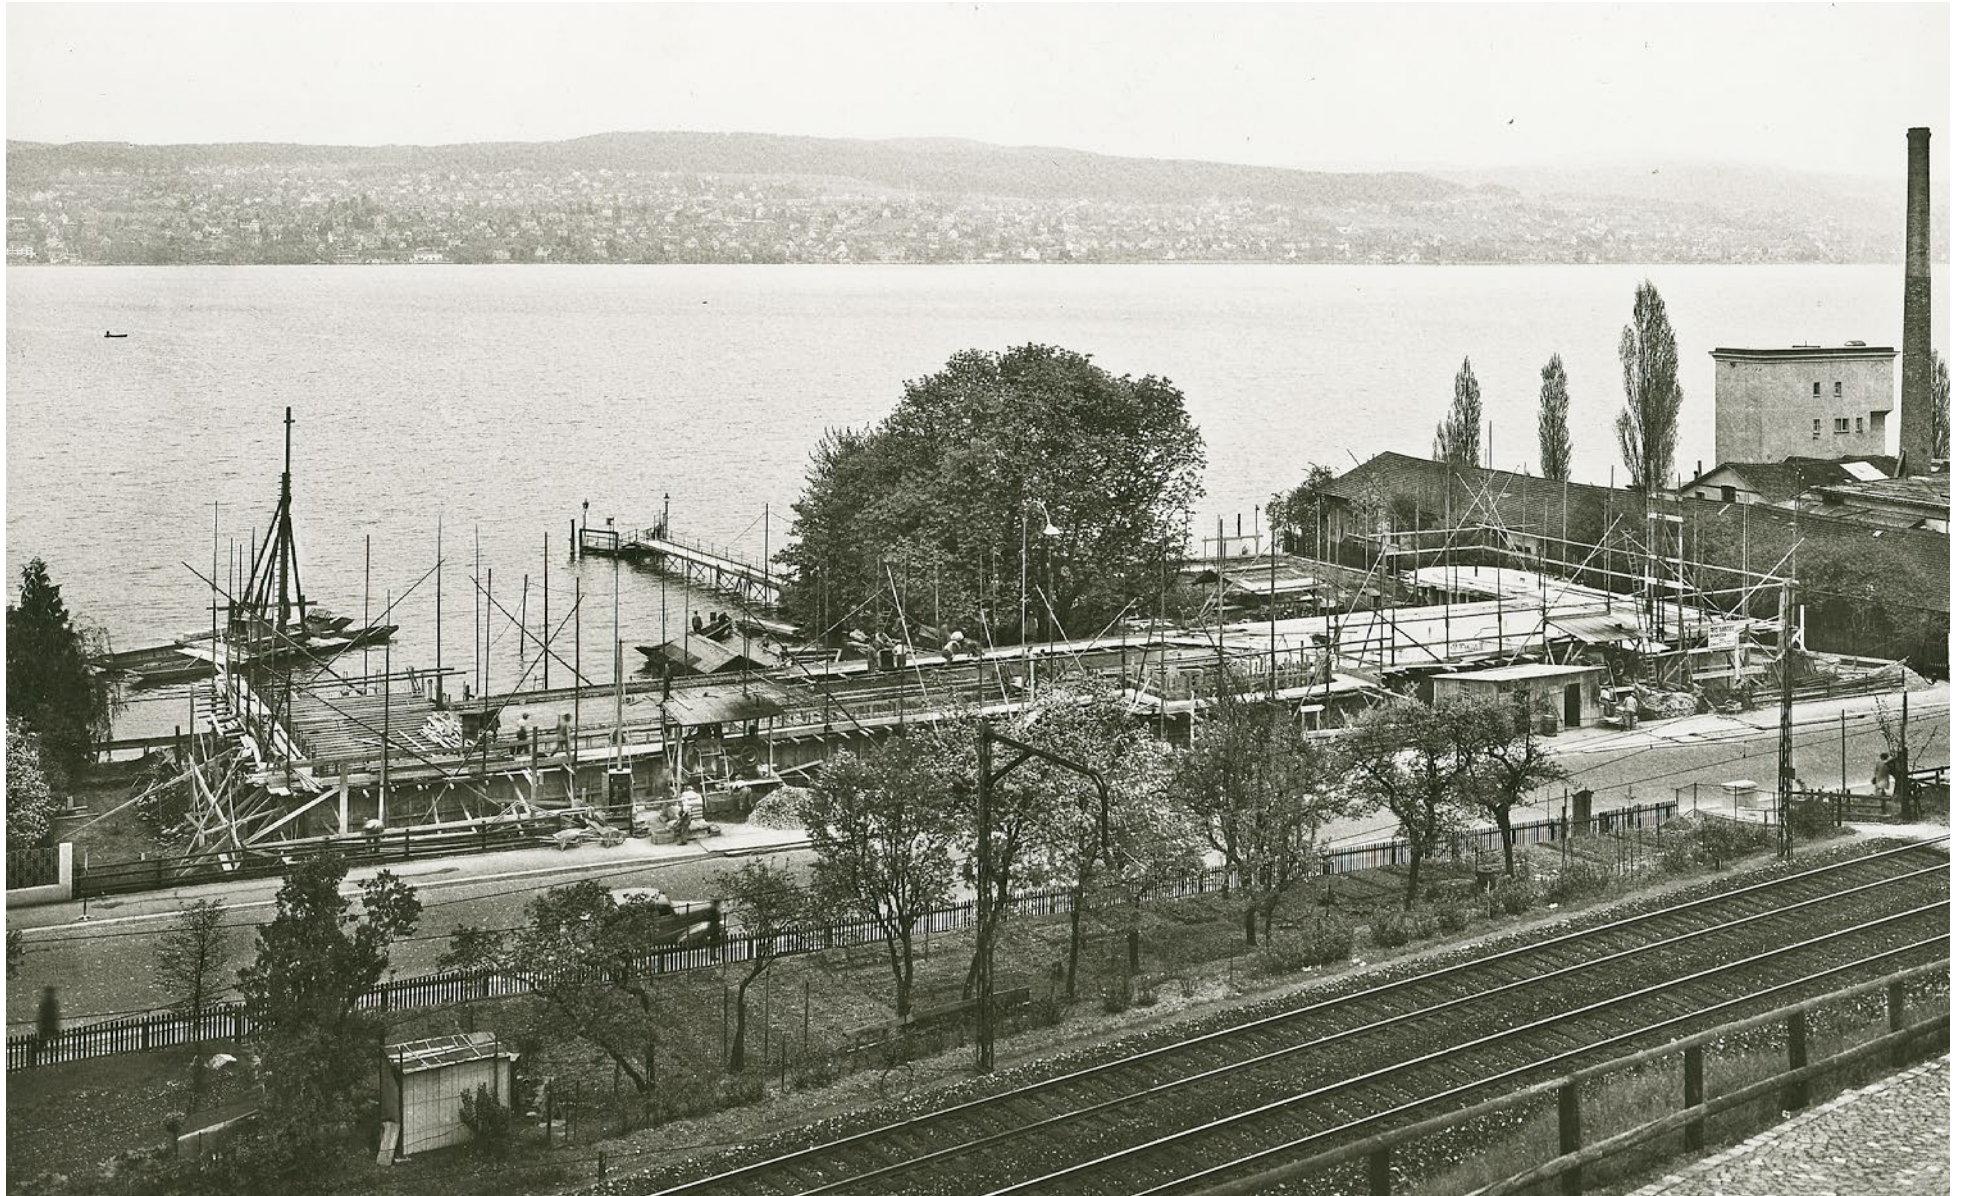
Baustellenbild aus dem Jahr 1939. Alle Mauern mussten auf Holzpfählen in der Seekreide fundiert werden; bei den Schwimmbecken wurde die Seekreide ausgebagert und durch Kies und Sand ersetzt.

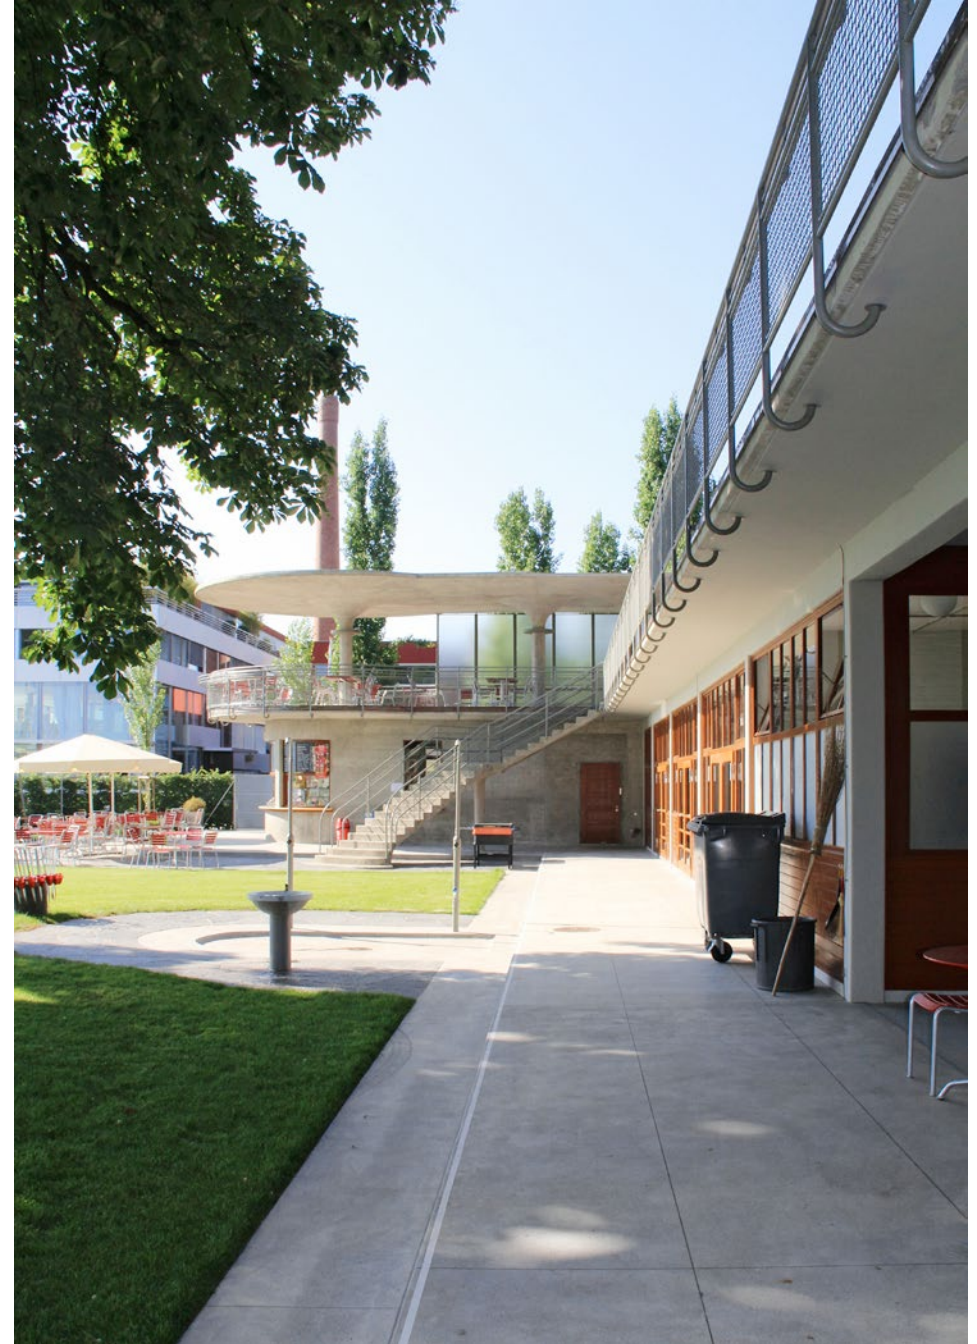
Langgestreckter, zweigeschossiger Gebäudetrakt mit östlichem Seitenflügel inklusive markantem Pilzdach. Dem Gebäude ist ein Podest vorgelagert, das den Übergang von Innen- zu Aussenraum bildet.

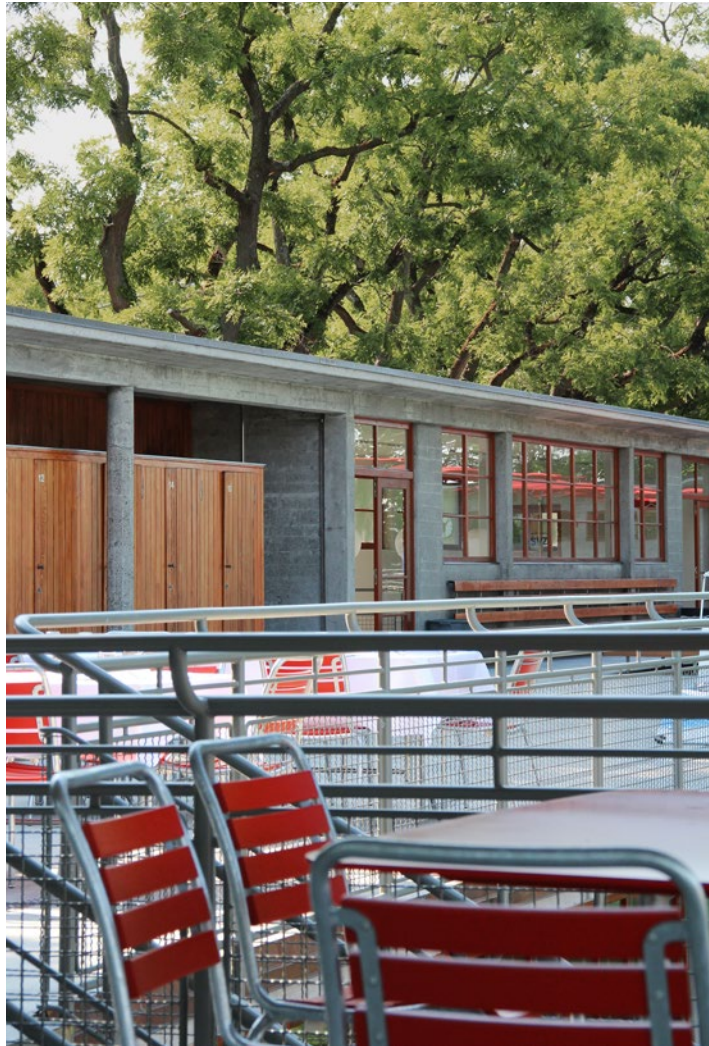
Sichtbeton und Lärchenholz prägen das Erscheinungsbild. Diese Baumaterialien gelten mittlerweile als Markenzeichen der Badeanstalt.

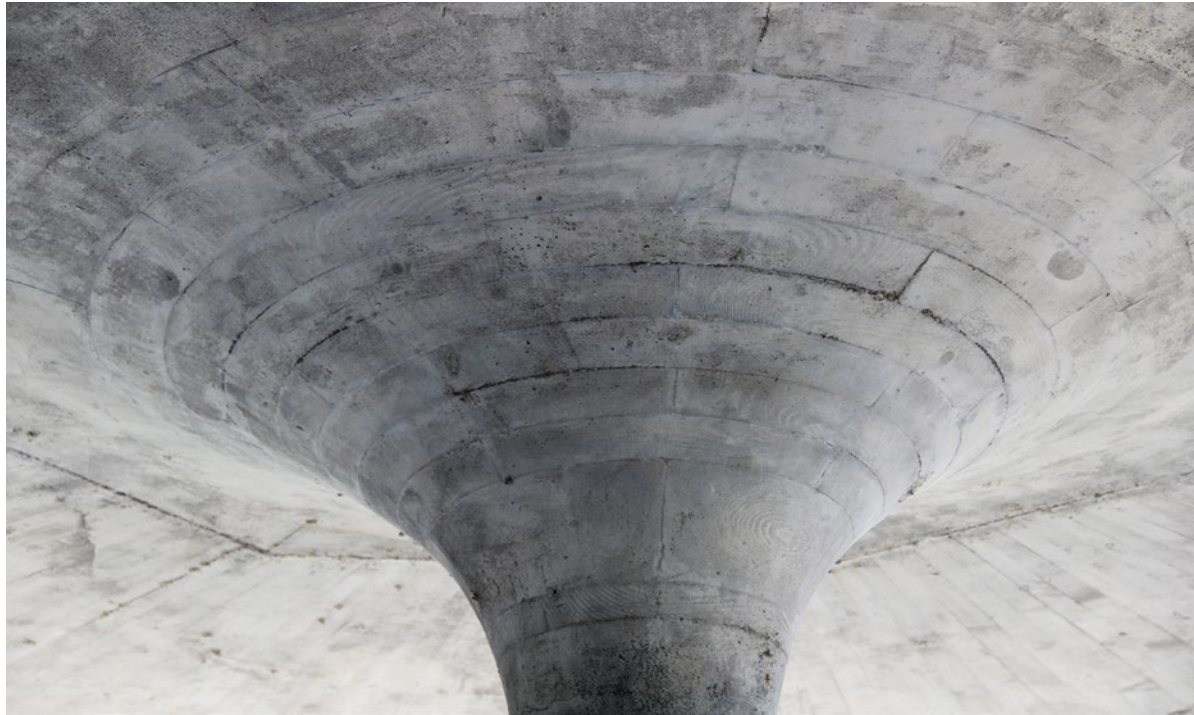
Als die gesamte Gebäudehülle aus Stahlbeton und die darin eingesetzten Holzfensterfronten um 2010 instandsetzungsbedürftig wurden, drängten sich Massnahmen auf. Die Betonfassaden wiesen Risse und Abplatzungen auf, an den Dächern und Terrassen waren neue Abdichtungen, Geländer und Beläge notwendig, die Haustechnik und die sanitären Einrichtungen waren veraltet, der Aussenraum war erneuerungsbedürftig, die Stützmauern und Stege am Ufer sowie die Hartbetonflächen wiesen schadhafte Stellen auf und die betrieblichen Anforderungen und Bedürfnisse hatten sich seit der Erstellung geändert. Kücheneinbauten und Aufzüge waren veraltet und entsprachen heutigen hygienischen und betrieblichen Anforderungen kaum mehr.

Die Sichtbetonfassade wurde instand gestellt: Man legte die Bewehrung örtlich frei und entrostete sie. Danach wurden die Abbruchstellen mit Mörtel verfüllt und mit farblichen Retuschen den bestehenden Oberflächen angepasst.

und auskragenden Deckenteile mit einem Zementanteil von  $300 \text{ kg/m}^3$  Beton und die restlichen Deckenbereiche mit  $250 \text{ kg/m}^3$  Beton erstellt. Aus den Bewehrungsplänen liess sich aber nicht eindeutig eruieren, welche Bewehrung mit welcher Form und Teilung in die Betonelemente eingelegt wurde. Visuelle Untersuchungen zeigten allerdings, dass sich die Tragkonstruktion grundsätzlich in gutem Zustand befand. Einzelne Risse in den Fassaden und Innenwänden waren aber auf fehlende Dilatationsfugen zurückzuführen, und viele Abplatzungen wiesen auf ungenügend überdeckte und korrodierende Bewehrung sowie karbonatisierten Randbeton hin. Die Ingenieure liessen die betroffenen Stellen örtlich freilegen und entrosteten. Danach wurden die Abbruchstellen mit Mörtel verfüllt und mit farblichen Retuschen den bestehenden Oberflächen angepasst. Eine gute Referenz dafür bot die im Sommer 2007 instand gesetzte Schulanlage Bungertwies in Zürich-Hottingen. Die Betonoberflächen wurden schliesslich durch eine qualitativ hochwertige Tiefenhydrophobierung geschützt. Visuell liess sich das Gebäude so wieder in seinen ursprünglichen Zustand versetzen.

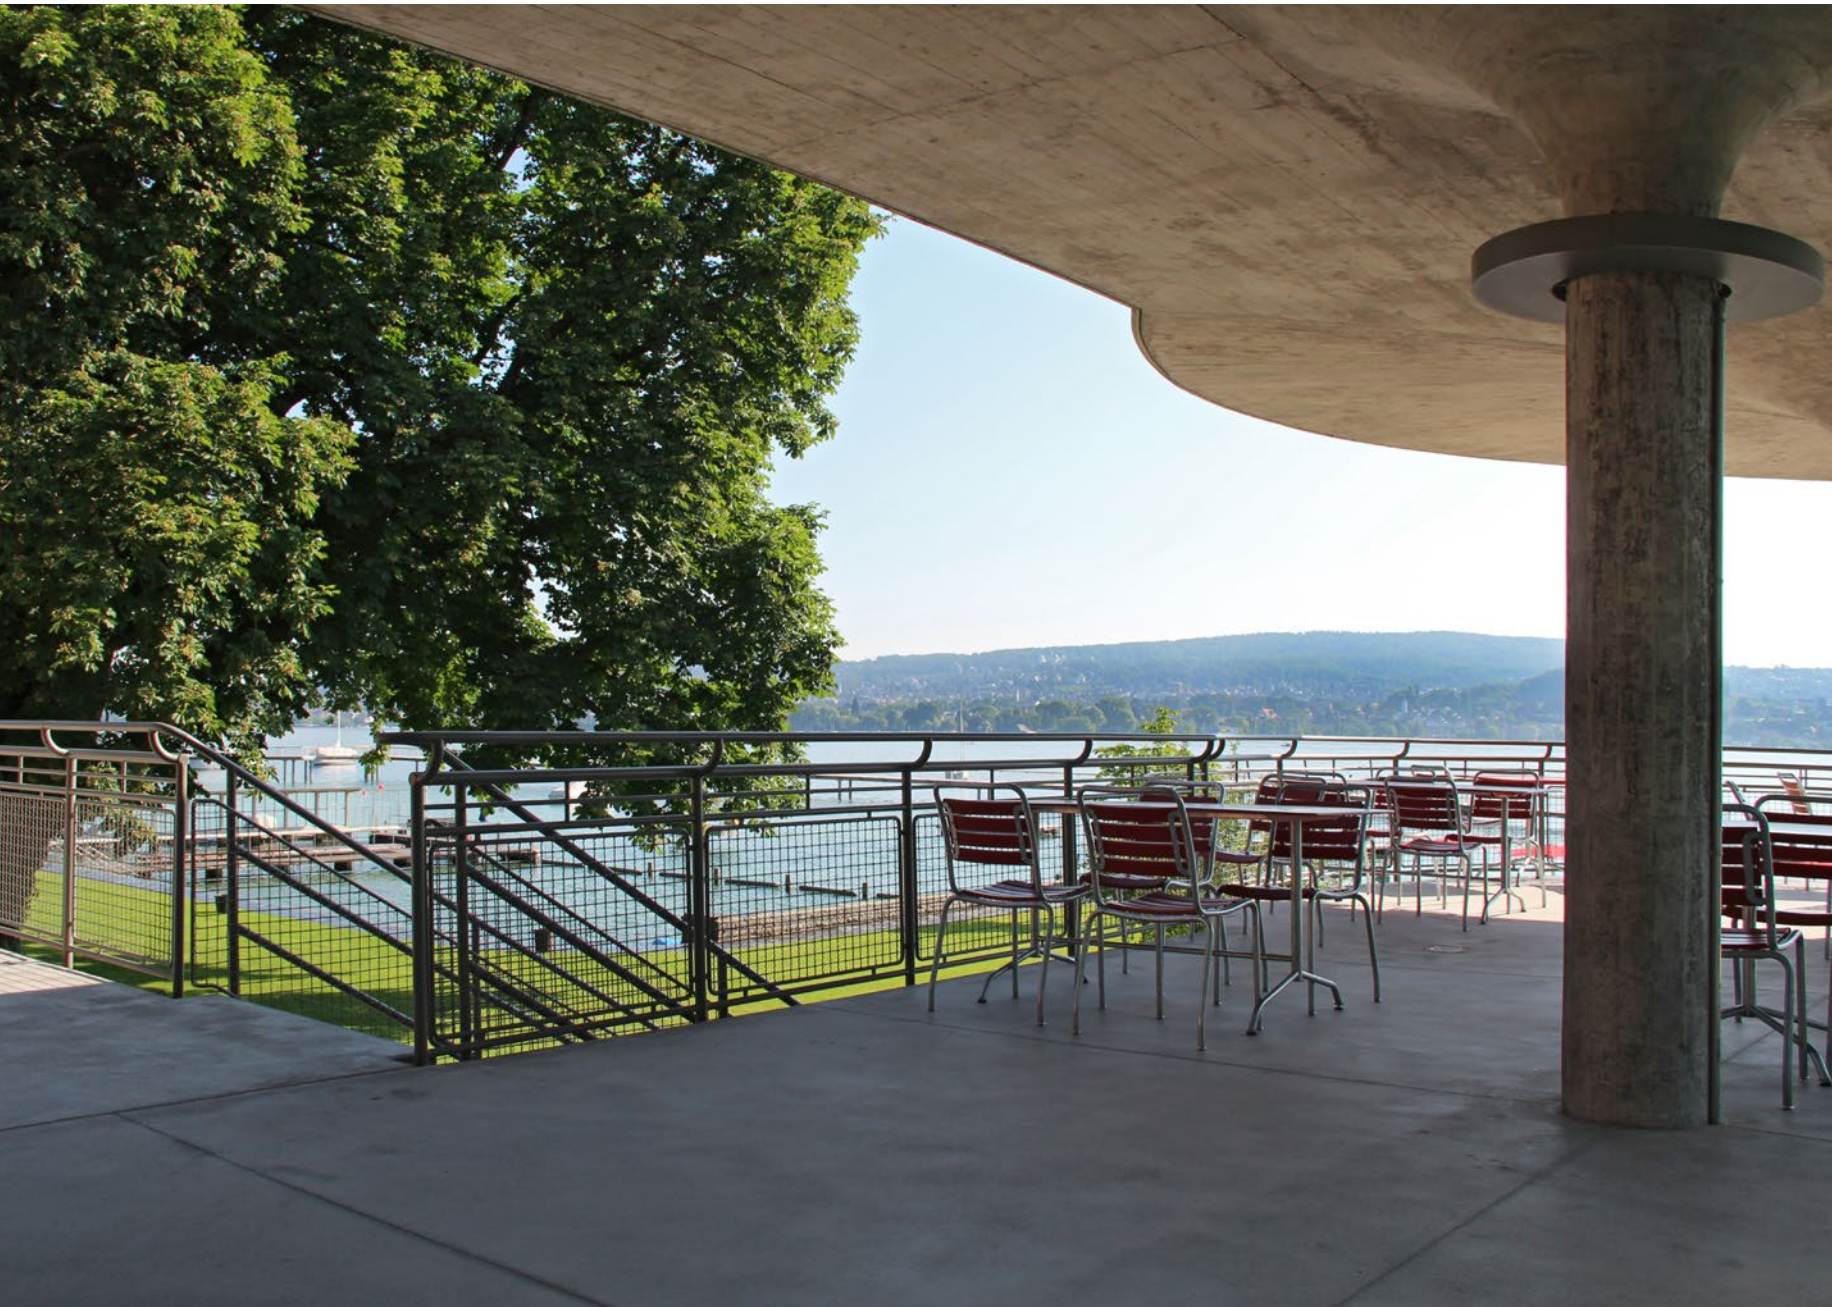
Pilzdach: Das charakteristische Pilzdach über dem Restaurant- und Kioskbereich wirkt ohne den Jahre zuvor angebrachten Windschutz aus Plastik wieder in seiner ursprünglichen Eleganz. Die neuen Gartenmöbel entsprechen dem Zeitgeist der Landesausstellung 1939.

ter eine weitere. 2000 wurde das Beton-Pilzdach über der Kioskterrasse umfassend instand gestellt und neu abgedichtet. Ebenso die filigrane Beton-Glaskonstruktion auf der Terrasse und der nördliche Beton-Steg im See.

das Pilzdach mit Kunststoffplanen eingehaust, die Terrasse mit Kunststoffzelten bestückt oder eine Bar im Obergeschoss installiert worden. Es herrschte ein provisorisches Gesamtbild.
