Das Guckloch

Nr. 1|2019

Schlichergrabenbrücke am Schollberg bei Sargans

Schlichergrabenbrücke – bescheidene Zeugin, grossräumige Verkehrspolitik

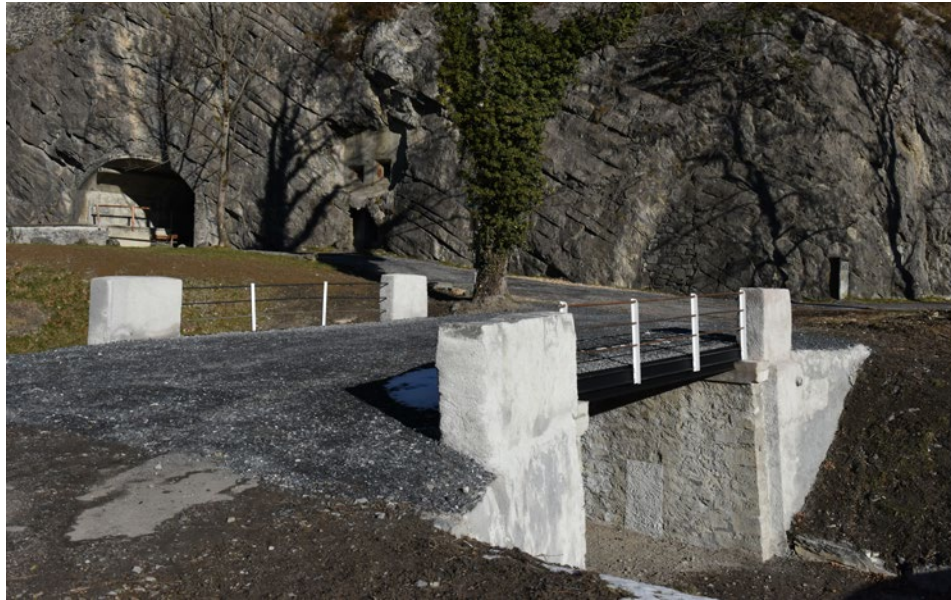
Ansicht der Schlichergrabenbrücke nach Abschluss der Restaurierung. Blickrichtung Nord, im Hintergrund die Hohwand des Schollbergs mit den Eingängen der Festung Schollberg 3.

– Im Anschluss sicherte man die Tragkonstruktion: Die Durchlüftung der Brückenunterseite wurde durch Ausheben des einstigen Schlichergrabens auf der Südseite der Brücke sichergestellt. Nach Abtrag der Fahrbahndecke ergänzte der Baumeister wenige durchgerostete Fehlstellen der Zoreisen und baute eine Abdichtung ein. Leider war es nicht möglich, die Abdichtung in eine neue Schotterdecke einzubinden, da deren Mächtigkeit dafür nicht ausgereicht hätte. Stattdessen wurde eine dünne, 6 cm starke Betondecke eingebaut, die mit einem Bewehrungsnetz verstärkt ist. Aufgeklebte Bitumenbahnen dichten die Brückenplatte ab. Nachdem eine Gummischrotmatte (Moosgummiprofil) auf die Brückenplatte verlegt war, erstellte man die bis 15 cm dicke Koffierung, die man mit feinem Strassenkies abdeckte. Durch Einwalzen der bombierten Schotterfahrbahn wurde die Oberflächenentwässerung über die Schulter und in der Strassenlängsachse

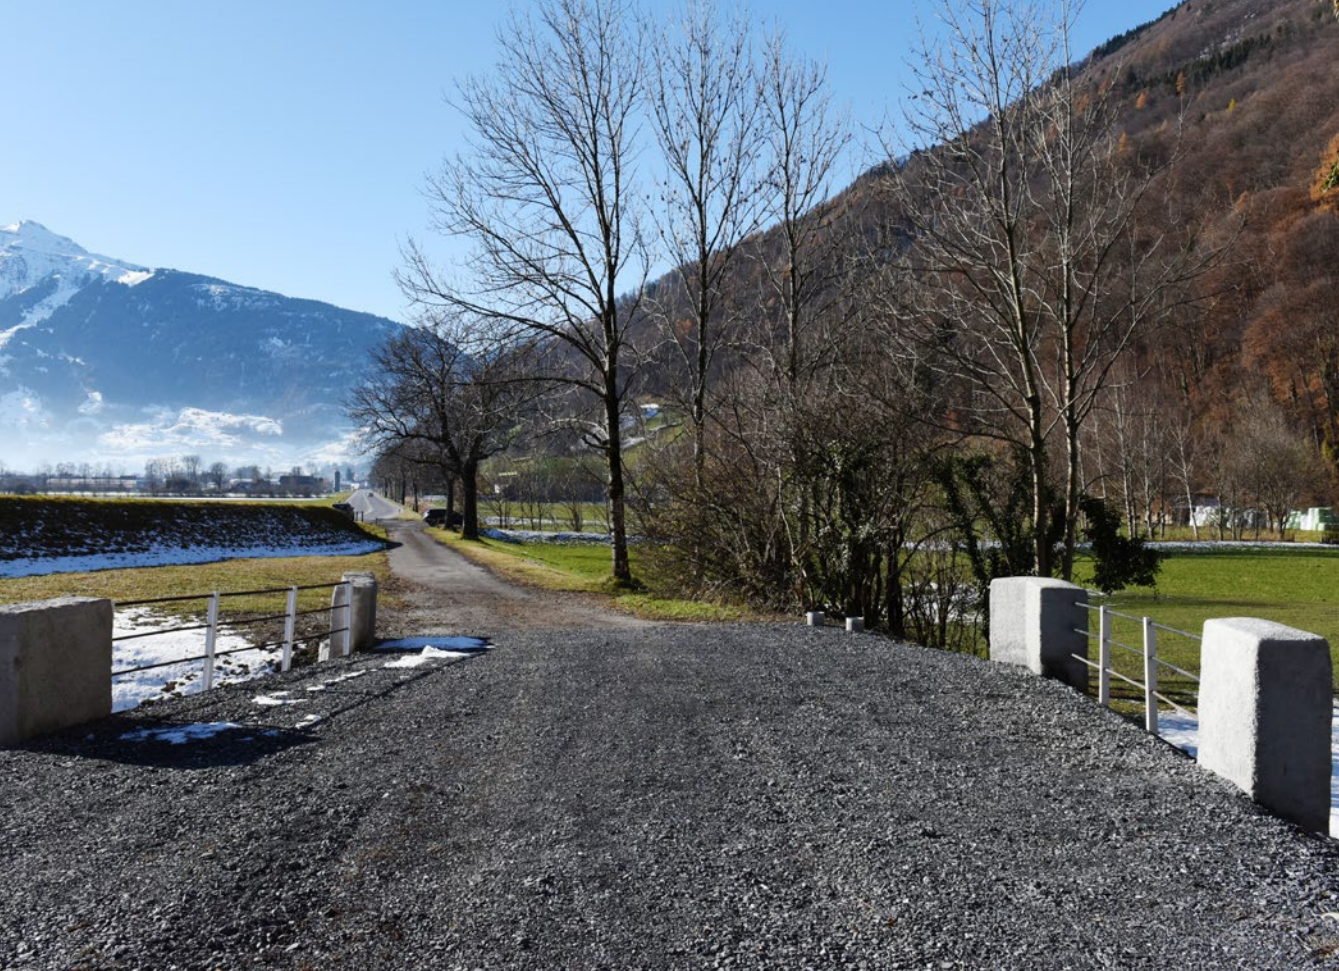
Blick nach Südwesten über die Fahrbahn der ungewöhnlich breiten Brücke in die Längsachse des Strassendamms von 1822 durch die Saarebene.
